Informacija o realizaciji Projekta revitalizacije obalnih kamenih zidova Miljacke pjeskarenjem

**Informacija
o realizaciji Projekta revitalizacije obalnih kamenih zidova Miljacke pjeskarenjem**

Predlagač: Gradonačelnica
Obrađivač: Služba za urbano planiranje, investicije,
stambene i komunalne poslove

Sarajevo, maj 2022. godine

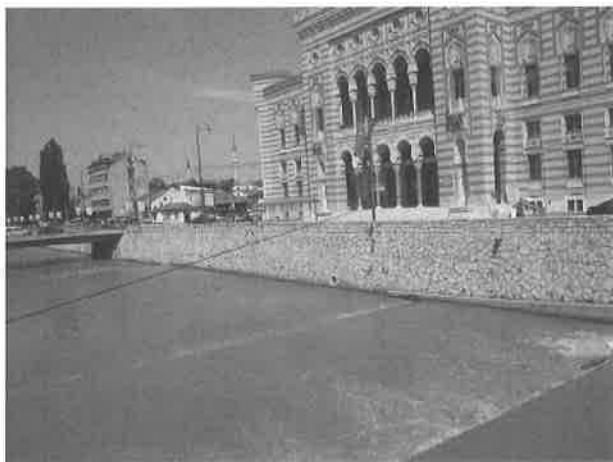
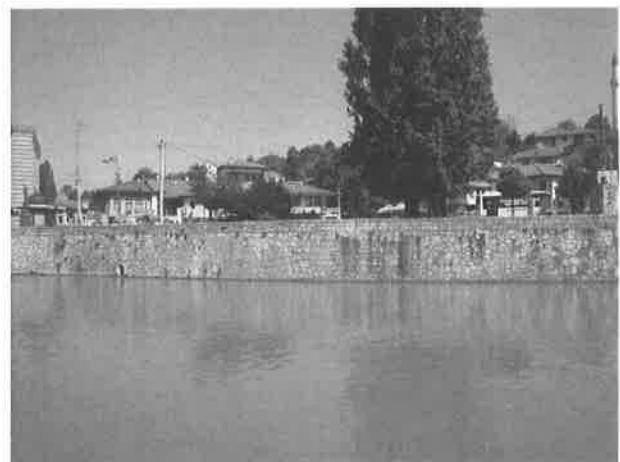
Obaloutvrde korita Miljacke, od kad su izgrađene za vrijeme Autro-Ugarske monarhije, nisu imale neko značajnije održavanje i rekonstrukciju. Desna obala korita utvrđena je kamenim zidom na potezu od Brane Bentbaša do Mosta Suade i Olge, visine između 4 i 5 metara, izrađenog od kamena različitog oblika, dimenzija i vrste obrade, uglavnom kamena svijetlosive boje. Desna obala korita je mješovitog karaktera gdje se smjenjuju zatravljeni nasipi i kameni zidovi. Kamene obaloutvrde i nasipi su naslonjeni na gradske saobraćajnice i pješačke staze, tako da sa riječnim obalama čine gradsku cjelinu.

Do danas nije bilo nekog planskog i sistematičnog održavanja zidova, vidljivo je na nekim dijelovima da je uklanjano rastinje, vršeno je čišćenje i obnavljanje cementnih fuga. Obzirom na intenzitet rasta korova i šiblja, a u cilju poboljšanja čistoće korita i vizuelnog ugodjaja, potrebno je aktivnosti na čišćenju kamenih obala i korita vršiti jednom godišnje u periodu najnižeg vodostaja. Na taj način bi nakon jednog temeljitog čišćenja i sanacije bilo moguće sa manjim troškovima na godišnjem nivou održati zadovoljavajuće stanje obala i korita, te spriječiti rast šiblja i skupljanje blata.

Ovakvo postojće stanje korita rijeke Miljacke od bazena na Betbaši do Vrbanja Mosta (Most Suade i Olge), uz glavne šetnice i saobraćajnice u gradu Sarajevu, ukazuje da se ovom problemu već duže godina posvećuje malo pažnje.

Gradska uprava Grada Sarajevo već realizuje projekat kojima se sprječava daljnja degradacija i propadanje kamenih obaloutvrda. Projektom sanacije kamenih zidova iz 2018.-2019. godine, obuhvaćena je rekonstrukcija i doziđivanje oštećenih i obrušenih dijelova zidova, doziđivanje oštećene krune i popunjavanje fuga kamenih zidova cementnim malterom.

Projektnim rješenjem se predlaže upotreba tzv. mokrog postupka pjeskarenja uz primjenu kvarca kao abrazivnog materijala. Različiti materijali za pjeskarenje daju različite rezultate te je prethodno potrebno izvršiti probno pjeskarenje radi određivanja granulacije kvarcnog pijeska.

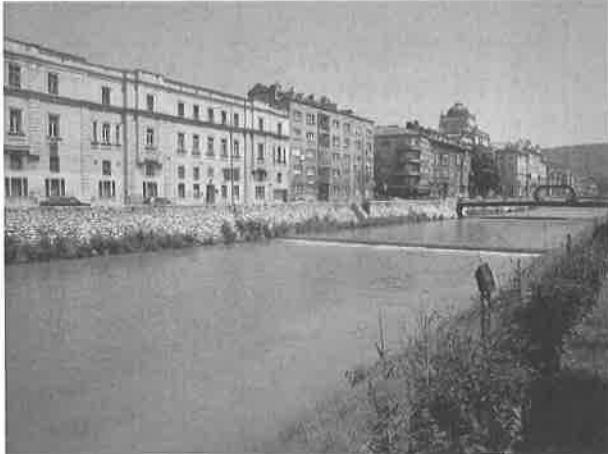
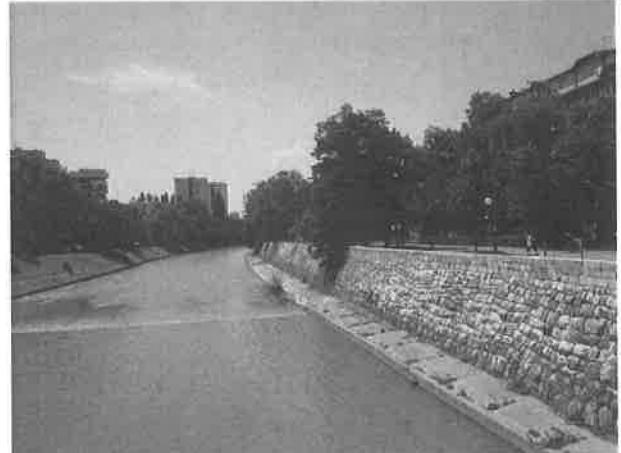
Utjecaj prirodnih faktora – sunce, mraz, kiša, voda, vjetar i agresivnih produkata industrijskog kompleksa, kao što su izduvni gasovi i drugi agresivni agensi, postaju sve više faktori koji destruktivno djeluju na kamen, posebno u uslovima koji su u koritu Miljacke u gradskoj zoni.

Pjeskarenje je jedini mogući način čišćenja velikih kamenih površina kojim se kamene površine izlažu udaru čvrstih čestica abrazivnog materijala, velikom brzinom uz pomoć komprimiranog zraka i vode čime se površina kamena obrađuje do želenog stepena čistoće. Kako su obale Miljacke izgrađene od kamena različitog oblika, dimenzija i vrste obrade, ovim projektnim rješenjem se zahtijeva i različit stepen čistoće. Na svim dijelovima pjeskarenjem je potrebno ukloniti prljavštinu, masnoće, slojeve algi, lišajeva i mahovine koji su se nakupili tokom vremena. Pjeskarenjem se također želi postići obnavljanje površine kamena te vraćanje kamenu izvorne svijetlosive boje i jednoliko čiste površine.

Aktivnosti na čišćenju obalnih kamenih zidova metodom pjeskarenja, kojom se kamene površine zidova orijentirane prema koritu Miljacke, kruni podzida i vanjskom dijelu podzida (prema ulici) izlažu jakom udaru čvrstih čestica abrazivnog materijala – kvarca uz pomoć komprimiranog zraka i vode, pokrenute su u aprilu 2022. godine.

Projektom će se postići jednolika čista površina kamena, a sa kamenih površina će se ukloniti nakupljeni slojevi masnoća, algi, lišajeva. Obuhvaćene su kamene i betonske površine.
