NASLOV: Studija rješavanja kapilarne vlage PROsystem sustavom

OBJEKT: MUZEJ JEVREJA - BOSNE I HERCEGOVINE

OPIS: Rješavanje kapilarne vlage na objektu PROsystem sustavom - prikaz stanja i prijedlog rješenja

Pregled stanja na objektu: MUZEJ JEVREJA

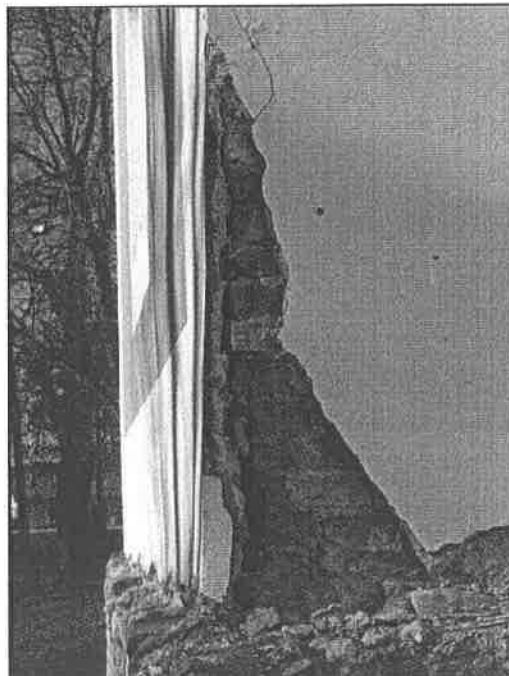
Slika prikazuje štetu uzrokovanu kapilarnom vlagom na objektu koji je tek renoviran. Rješavanjem samo vidljivih šteta na fasadi novim materijalima, a ne rješavanje srži problema što je kapilarna vlaga, uzrokuje perpetum mobile, konstantno uništavanje materijala.

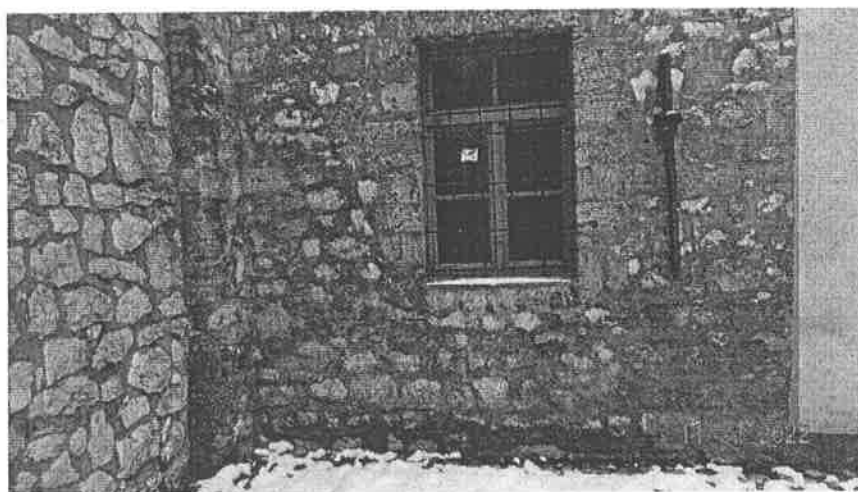
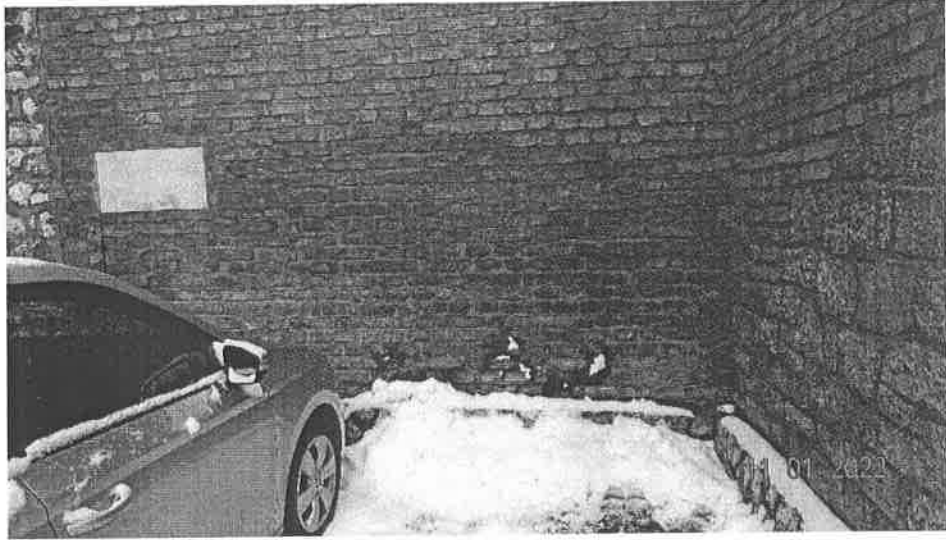
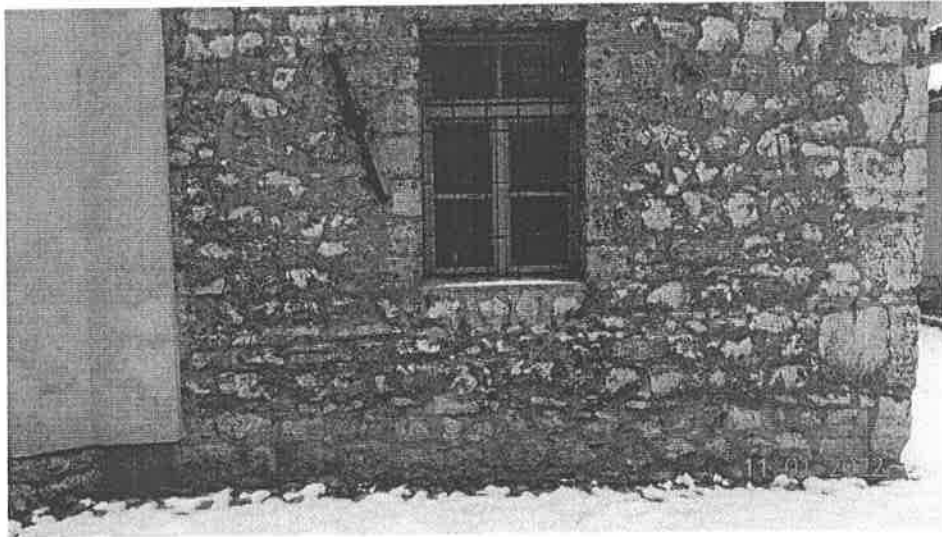
Slike br. 1, 2, 3, 4 uslikani su samo neki dijelovi zidova.

Pregledom objekta izvana utvrđena je prisutnost kapilarne vlage u konstrukciji zgrade, na vanjskoj fasadi očigledne su štete uzrokovane prekomjernom vlagom: pukotine, raslojavanje i otpadanje komada žbuke.

Na priloženim slikama jasno se vidi promjena boje kamena i cigle.

Radi prisustva vode kamen je pocrnio, a na djelu objekta cigle su tamne i mokre.

Početak svake preinake je ugradnja **PROsystem** sustava koji će zgradu osloboditi ustajale vode u njenim zidovima i ostvariti „zdravi“ temelj za sve daljnje radove.

S obzirom na sve gore spomenuto, predlažemo hitno rješavanje kapilarne vlage metodom koja ne šteti konstrukcijskim karakteristikama zgrade, ne narušava njenu strukturu, a djeluje ciljano, brzo i efikasno.

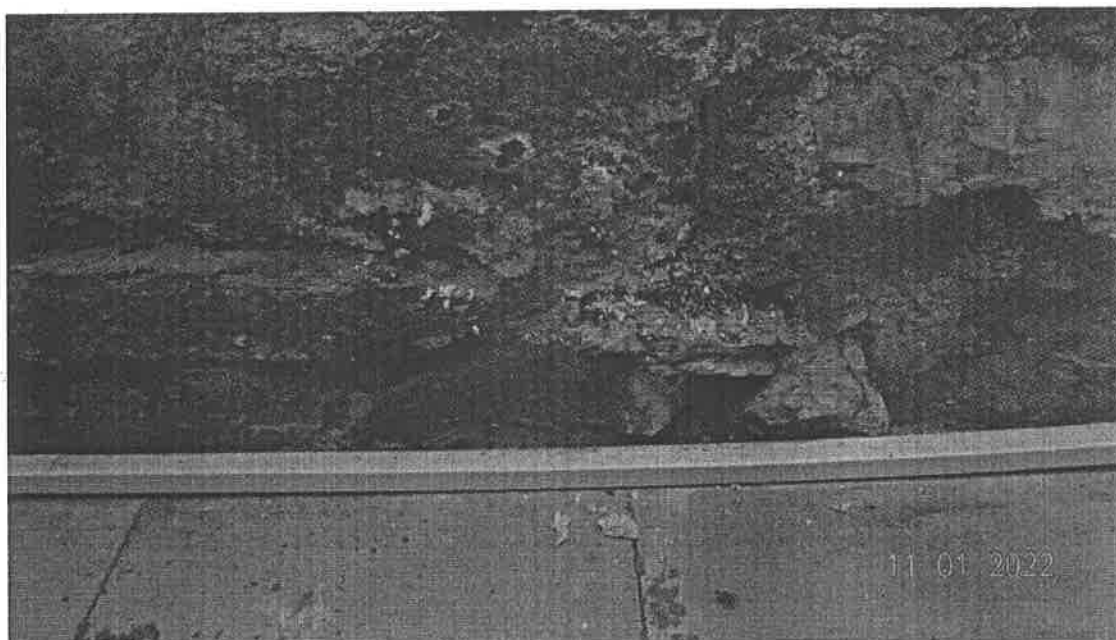
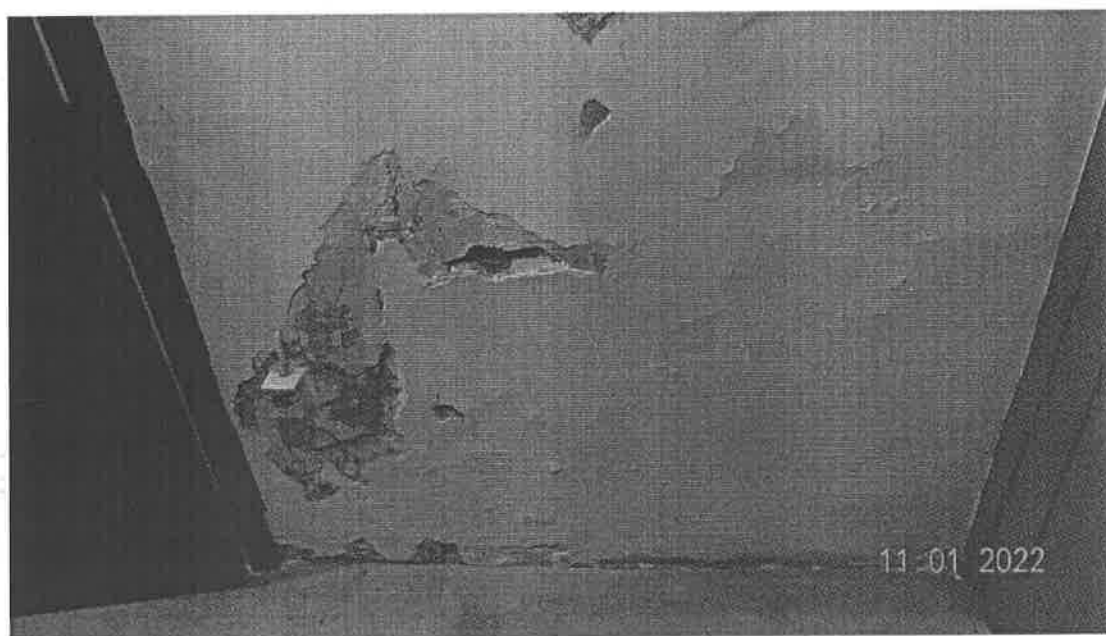
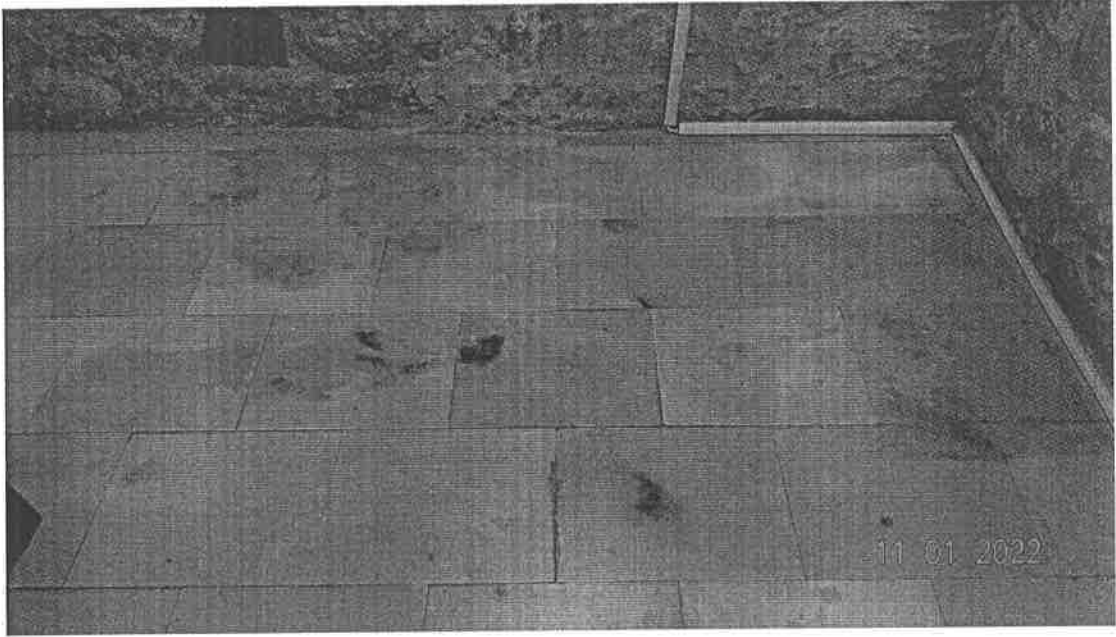
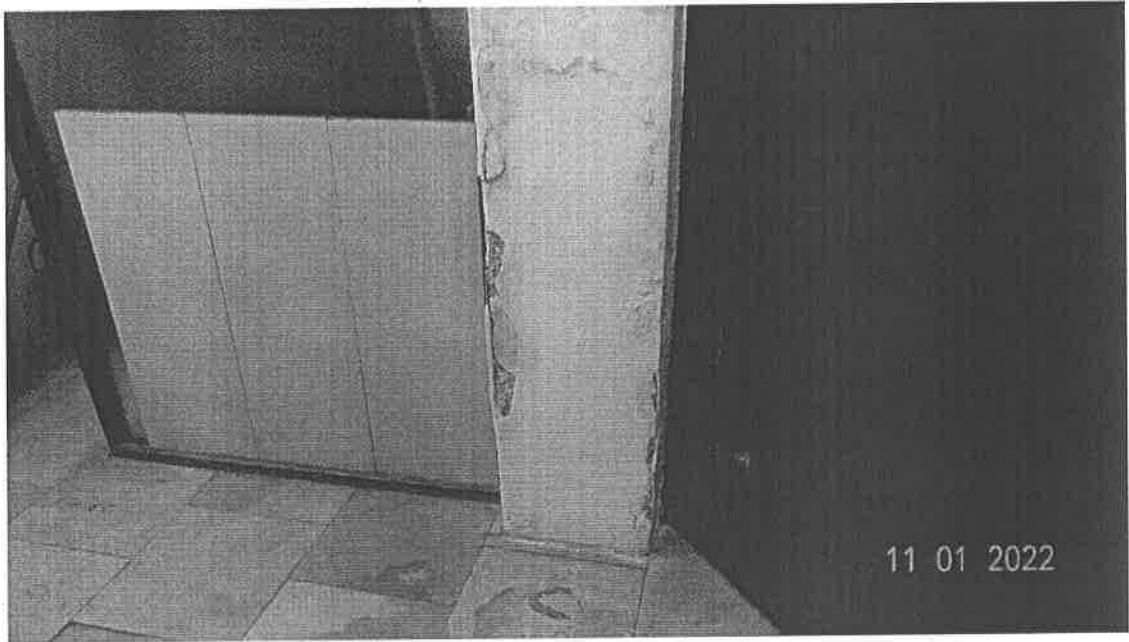
Na priloženim slikama očite su štete uzrokovane kapilarnom vlagom na zidu, ali i na podovima. Ona predstavlja veliki problem za materijale od kojeg je sagrađena zgrada.

Vlaga je oštetila i relativno novu mramornu podlogu

Zbog prisustva kapilarne vlage, zidovi su zaštićeni solima i nitratima.

Raslojenost je vidljiva na zidovima a kameni djelovi su tamni, mokri i osipaju se najviše u donjim djelovima iza stolica.

Slika 3. potvrđuje prisustvo soli.

Instalacijom sustava PROsystem radi spuštanja kapilarne vlage iz zidova, te kako bi se spriječila daljnja oštećenja na samom objektu i izbjegao zdravstveni rizik koji stvaraju gljivice i plijesan unutar zidova zahvaćenih kapilarnom vlagom, postiže se upravo taj željeni efekt.
